<p><b>箇所の確認</b></p>	<p>BR2-121用 モーターの確認</p>
<p><b>対象機種：BR2-121/BR2-122</b></p> <p>BR1-103 2011年生産中止した機械です。</p> <p><b>(モーターだけの場合)</b></p> <p><b>606998001 ②モータ 4 P750W (1個)</b></p> <p><b>(モーター+ツギテ組付希望の場合)</b></p> <p>ツギテの断面を確認願います。</p> <p><b>(旧タイプツギテ)</b></p> <p><b>606865000 (3-1-3-2) スピンドルツギテ組(旧)</b></p> <p><b>(新タイプツギテ)</b></p> <p><b>615971001 (3-1-3-2) スプラインツギテ組 (新)</b></p> <p><b>606998001 ②モータ 4 P750W (1個)</b></p> <p><b>047603047 ⑦スプリングピン6x30 (1個)</b></p> <p><b>*組付希望される場合、必ず、組付希望と明記して発注願います。</b></p> <p>在庫有りで、組付日数 15日間かかります。</p>

3. スプライン継手  
組 BR2  
Sprine joint  
assembly BR2

## BR2用モーター+ツギテ付の確認です

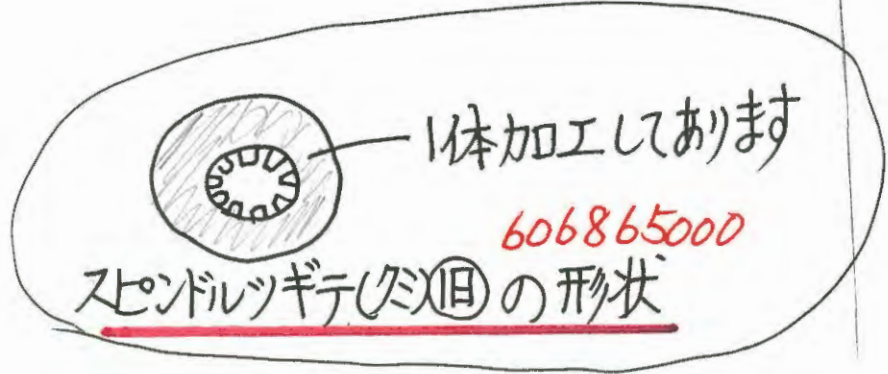
3-1 + 3-2 = セット品  
スプラインツギテ(欠)

1体加工しております  
606865000  
スピンドルツギテ(欠) (旧)の形状

旧タイプの場合： 一体加工の形状です。

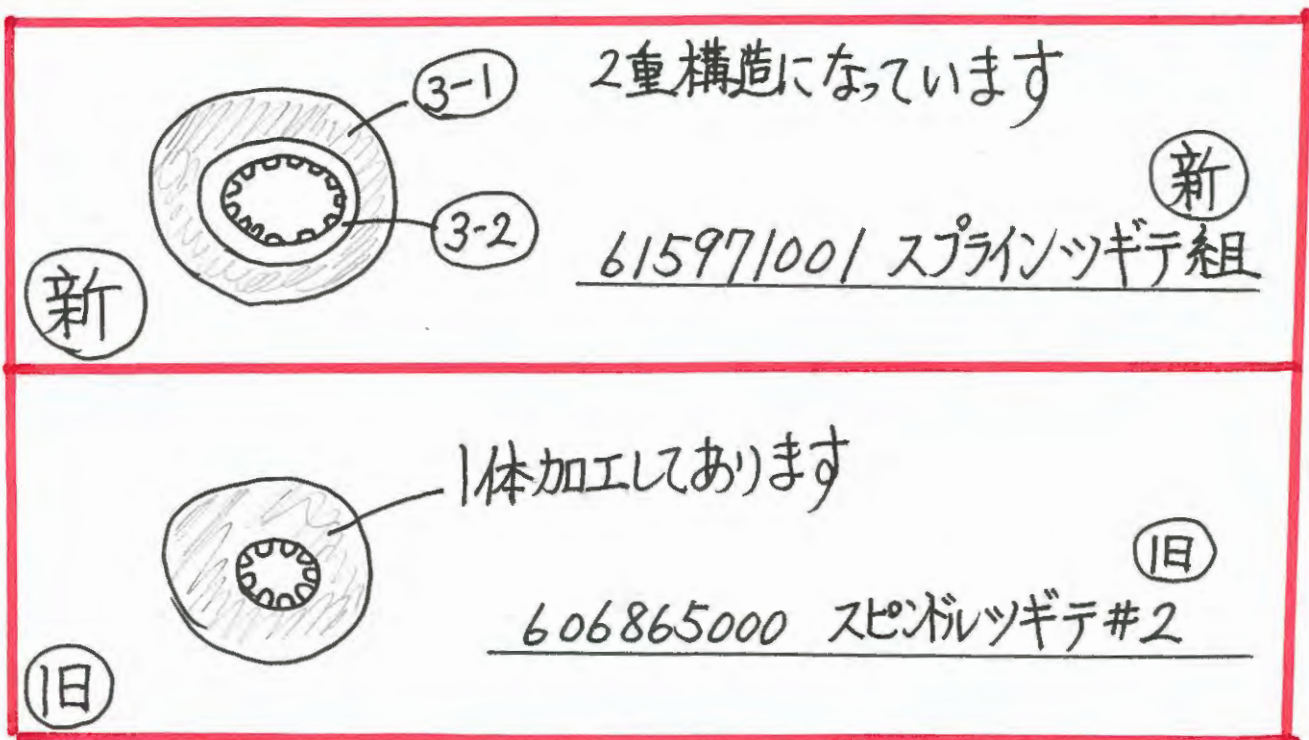
①ツギテのスピンドルが入る断面を確認  
願います。

新タイプの場合： 2重構造で、外周・中側の  
色が違い、スプリングピン  
で組付してあります。

ツギテの外径寸法同じ・製造キバンでも見分け  
が出来ません。

ツギテの断面で判定願います。
